Schäden an Wärmedämmverbund-Systemen (WDVS) durch Graffiti und Lösemittel

04-2016 DE

Graffiti-Guard
Anti-Graffiti-System

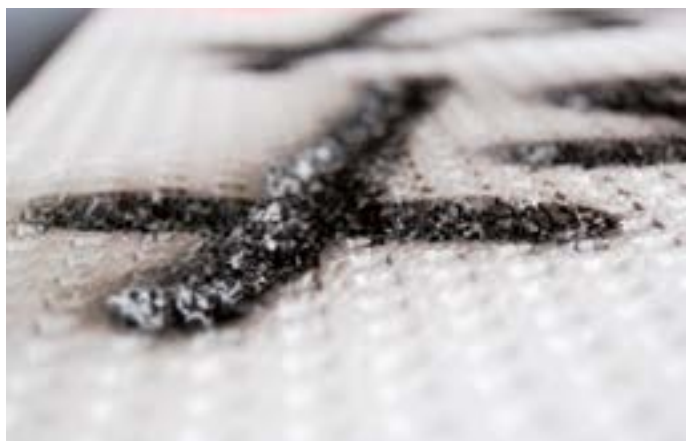
Abb. 3: Vorversuch, Farbspray auf Polystyrol

In den beiden Vorversuchen wurden zunächst zwei unbehandelte Polystyrol-Platten ohne Putzschicht verwendet. Die erste Dämmplatte wurde direkt mit lösemittelhaltigen Farbsprays besprüht, um generell eine schädigende Wirkung nachzuweisen. Die in den Farbsprays enthaltenen Lösemittel reagierten alle sofort mit dem Polystyrol und zerstörten den Dämmstoff bis zu einer Tiefe von 0,7 bis 2,2 cm (Abb. 3).

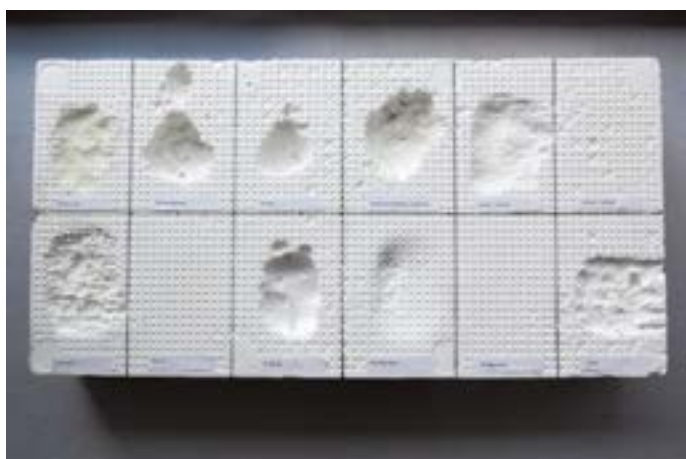
Abb. 4: Vorversuch, Graffiti-Entferner auf Polystyrol

Aufgebracht wurden 20-25 ml des jeweiligen Graffiti-Entferners bzw. Farblösemittels. Die Graffiti-Entferner und Farblösemittel reagierten teilweise sofort und sehr heftig mit dem Polystyrol und zerstörten den Dämmstoff bis zu einer Tiefe von 9,1 cm (Abb. 4). Bei einigen Lösemitteln trat eine Reaktion bzw. schädigende Veränderung des Polystyrol erst mehrere Stunden nach dem Auftragen auf (Abb. 4). Die Tests wurde bei Sonnenschein (7 Stunden, 21-23 C°) durchgeführt.

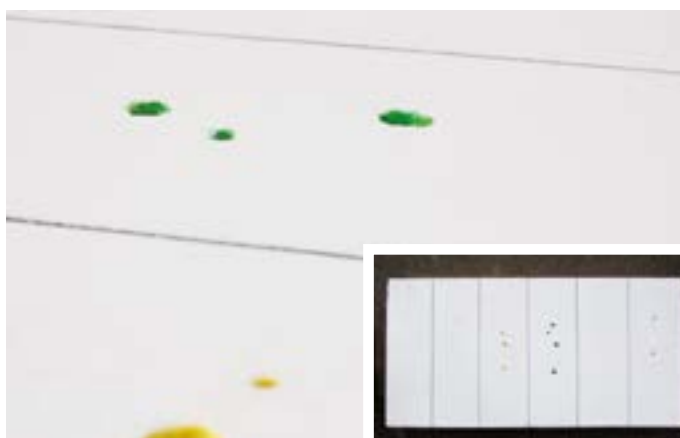
Wie bereits in den Vorversuchen ermittelt, reagierten die in den Farbsprays enthaltenen Lösungsmittel durch die Putzschicht hindurch mit dem Polystyrol der Dämmschicht. Der Dämmstoff wurde punktuell bis zu einer Tiefe von 2,3 cm (Abb. 8) durch das in den Farbsprays enthaltenen Lösungsmittel zerstört.

Abb. 8: Punktuelle Schäden durch Farbspray-Lösemittel

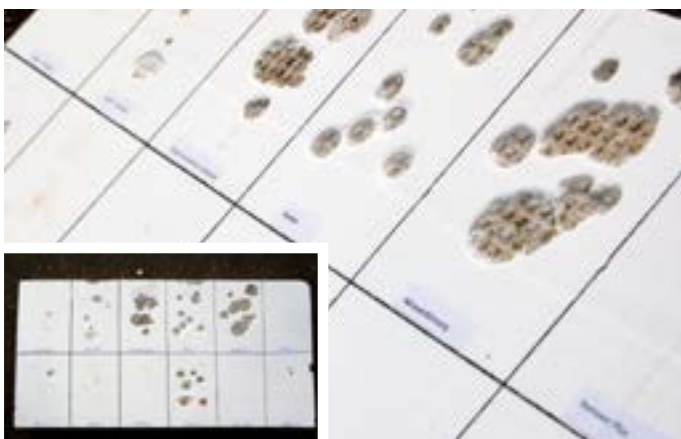
Abb. 11: Schadensbild nach Graffiti-Entfernung mit Lösemitteln

Wie bereits in den Vorversuchen ermittelt, reagierten auch in diesem Versuch die enthaltenen Lösemittel durch die Putzschicht und das aufgebrachte Graffiti hindurch mit dem Polystyrol der Dämmschicht. Der Dämmstoff wurde punktuell, teilweise auch großflächig bis zu einer Tiefe von 6,4 cm durch das in den Graffiti- und Farblösemittel enthaltenen Lösemittel zerstört [Abb. 11].

Wie bereits im Vorversuch war hierbei auffällig, dass die in den Baumärkten erhältlichen Graffiti- und Farblösemittel den größten Schaden an der Polystyrol-Dämmung anrichten.

In den durch Graffiti oder unsachgemäße Graffiti-Entfernung entstehenden, teilweise sehr großen Hohlräume, kann sich nun Kondenswasser sammeln. Die Dämmstoffe bzw. Fassaden werden somit durch Feuchtigkeits- und Frostschäden weiter zerstört.

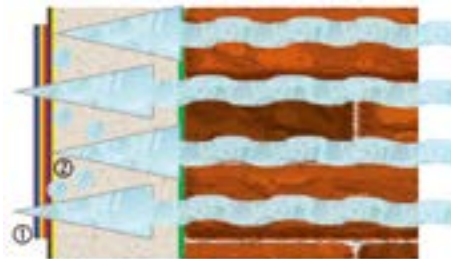
Neben der aggressiven Zersetzung ist auch die Durchfeuchtung ein typischer Folgeschaden, der durch Graffiti entstehen kann. Das großflächige Auftragen von Spraylacken führt zu einer mangelhaften oder gänzlich verhinderten Diffusion und zu einer Ansammlung von Feuchtigkeit. Die notwendigerweise nach außen abdampfende Feuchtigkeit wird auf diese Weise in der Fassade eingeschlossen (Abb. 12). Dadurch werden nicht nur Risse und Abplatzungen hervorgerufen, es kann auch zu einer Durchfeuchtung der Bauteile kommen. Hierdurch wird der Wärmedurchgangswiderstand erheblich vermindert und die Wärmedämmung in ihrer Effizienz beeinträchtigt. Dies wiederum kann bei großflächigen Graffiti auch zu Schimmelbildung im Wohnbereich führen.

Abb. 12: Geminderte Dampfdiffusion durch Graffiti

- 1 Graffiti-Sprayfarbe (Lack)
- 2 Ansammlung von Feuchtigkeit

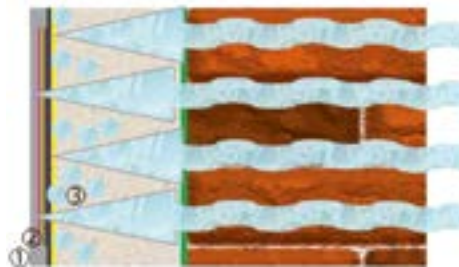
Nicht geeignet zur dauerhaften und substanzerhaltenden Reinigung ist das einfache Überstreichen der Graffiti, da die Dampfdiffusion weiter gemindert oder gänzlich verhindert wird, und es zu den oben genannten Schäden kommen kann (Abb. 13).

Abb. 13: Geminderte Dampfdiffusion durch Graffiti und Fassadenfarbe durch Überstreichen

- 1 Fassadenfarbe
- 2 Überstrichene Graffiti-Sprayfarbe (Lack)
- 3 Erhöhte Ansammlung von Feuchtigkeit

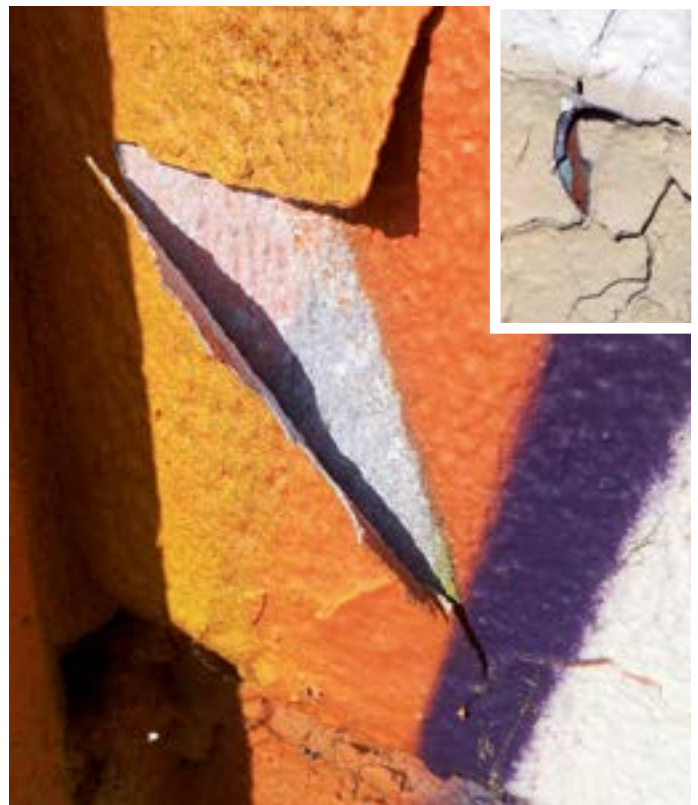
Die in der Fassade oder im Dämmmaterial vorhandene oder eindringende Feuchtigkeit wird bei Frost zu einem Volumenvergrößerer und hat eine enorme Sprengkraft. Das heißt, Feuchtigkeit in den Poren oder Rissen wird zu Eis und sprengt weitere Risse in das Material (Abb. 14). Die Fassade wird so kontinuierlich geschädigt.

Abb. 14: Schäden durch Frost und Feuchtigkeit

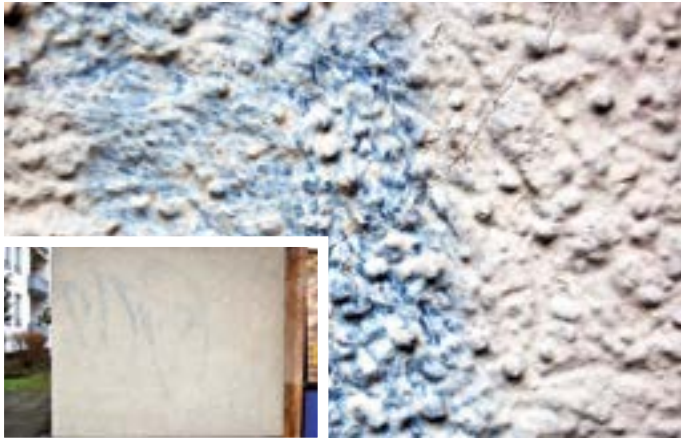
Abb. 15: Durchschlagen von Farbschatten bei Überstreichen

Beim Durchschlagen von Farbschatten wandern die durch die Fassadenfarbe reaktivierten Farbpigmente des Graffiti wieder durch die aufgebrauchte Farbe hindurch an die Oberfläche und bilden einen Farbschatten des darunter liegenden Graffiti [Abb. 15].

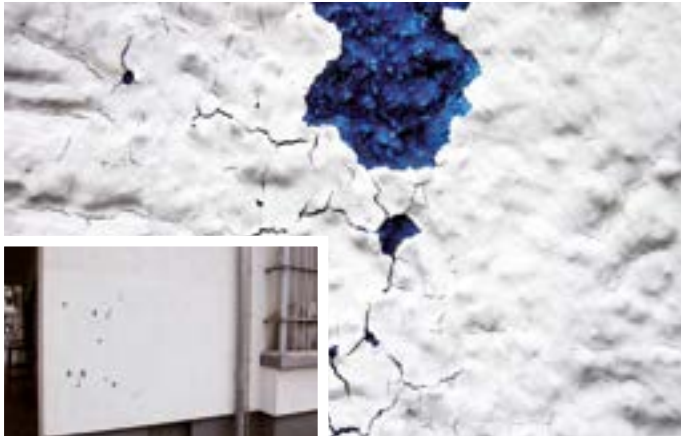
Abb. 16: Abplatzen der Fassadenfarbe bei Überstreichen

Ferner kann es aufgrund der mangelnden Haftung der Fassadenfarbe auf der geschlossenen Oberfläche des Graffiti-Farbsprays (Lack) zur Abplatzung kommen [Abb. 16].

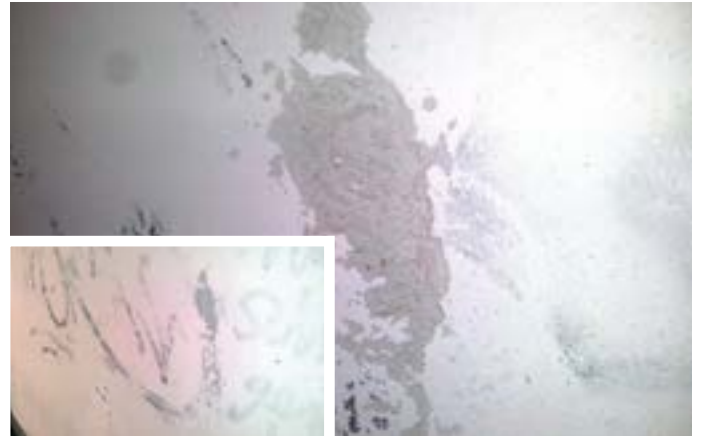
Abb. 17: Schäden an Putzschicht durch Wasser-Hochdruck

Als angemessene Verfahren zur Reinigung kommen trockene oder Heißwasser- bzw. Dampfverfahren in Betracht. Auch hierbei können aber bei unsachgemäßer Vorgehensweise weitere Schäden provoziert werden. So etwa, wenn bei den zum Einsatz kommenden Strahlverfahren mit zu hohem Druck gearbeitet wird. Im Extremfall entstehen dann Löcher in der Fassade [Abb. 17] – was immer eine Vergrößerung des Schadens und somit der Reparaturkosten bedeutet.

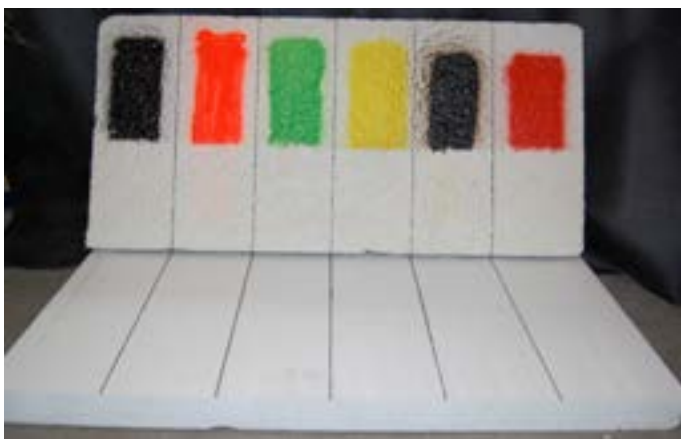
Abb.22: Keine Schäden an Polystyrol-Dämmung

Der Schutzlack wurde gemäß Herstellerangaben auf die Putzschicht aufgebracht und im Anschluss, mit Buntsprühlacken, wie in den beiden o.g. Versuchen versehen (Abb. 20). Nach 24 Stunden wurden die aufgetragenen Graffiti-Farben mit den zum Anti-Graffiti-Schutzsystem gehörenden Graffiti-Reinigern entfernt. Selbst die Putzschicht und Fassadenfarbe blieb nach der Reinigung erhalten und das Graffiti wurde zu 98 % entfernt (Abb.21). Der Schichtschnitt (Dicke: 2 cm) zeigte keine Schädigung der Polystyrol-Dämmung (Abb. 22).

Sollte sich im Rahmen der Gefahrenanalyse eine Bedrohung des Objektes herausstellen, ist es sinnvoll, die Fassade mit einem präventiven Anti-Graffiti-Schutzsystem zu versehen. Durch den vorbeugenden Schutz soll ein Eindringen von Lösemittel in den Untergrund weitestgehend verhindert werden.
