Schäden an Wärmedämmverbund-Systemen (WDVS) durch Graffiti und Lösemittel

04-2016 DE

Graffiti-Guard
Anti-Graffiti-System

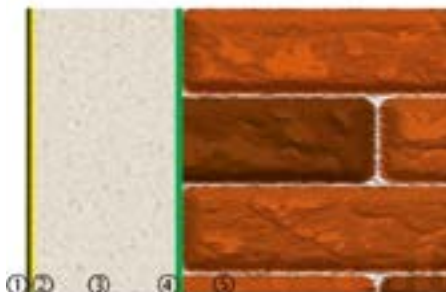
**Abb. 1: Aufbau eines
Wärmedämmverbund-Systems**
1 Putz
2 Armierungsmörtel mit Gewebe
3 Dämm-Material [Polystyrolkern]
4 Klebemörtel
5 Mauerwerk

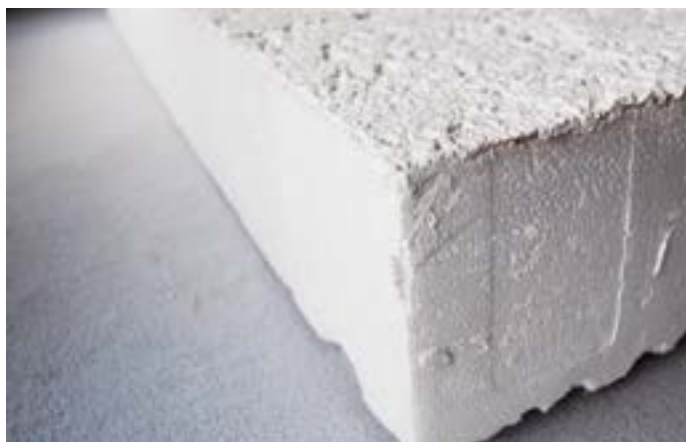
Abb. 2: Probenmaterial – WDVS

Zum Testen wurden die bei der Wärmedämmung häufig verwendeten Polystyrolplatten (Dicke: 14 cm) als Wärmedämmmaterial genommen. Diese wurden gemäß dem WDVS-Aufbau von Abb. 1 nach DIN 55699 verputzt. Die Schichtdicke des Putzes und Armierungsmörtels mit Gewebe betrug im Mittel ca. 3,4 – 3,8 mm. Anschließend wurden die frisch verputzten Platten über einen Zeitraum von 90 Tagen zur Aushärtung der Putzschicht getrocknet (Abb.2).

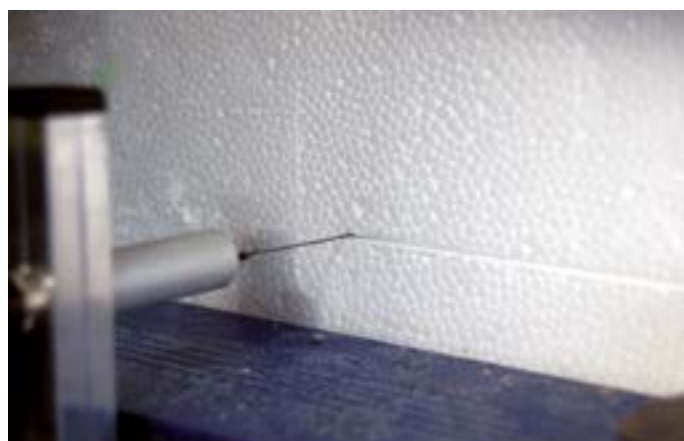
Abb. 5: Hauptversuch, Arbeiten mit Styropor-Schneider

In den Hauptversuchen wurde auf einem Wärmedämmverbund-System gemäß dem Aufbau von Abb. 1 getestet. Die Testflächen wurden vermessen, unterteilt und Farbsprays sowie Graffiti-Entferner und Lösemittel wie im Vorversuch aufgebracht. Anschließend wurde das Polystyrol der Dämmschicht von hinten scheibenweise mit einem Styroporschneider abgetragen, um Schäden durch die Lösemittel im Untergrund sichtbar zu machen (Abb. 5).

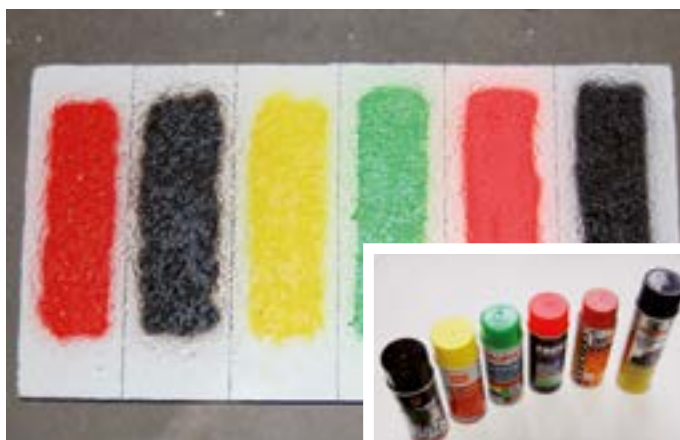
Die Testfläche wurde vermessen, unterteilt und Buntsprühlacke verschiedener Hersteller sowie Unterbodenschutz auf die Putzschicht aufgebracht (Abb. 6). Die Testplatte wurde dann 24 Stunden zum Einwirken und Trocknen bei ca. 18 Grad gelagert. Anschließend wurde das Polystyrol der Dämmschicht von hinten scheinbar abgetragen, um Schäden durch die Farbsprays im Untergrund sichtbar zu machen. Die Schichtdicke des letzten Schnitt mit Putz betrug 1,5 cm (Abb. 7).

Abb. 6: Testfläche und aufgebrachte Farbsprays

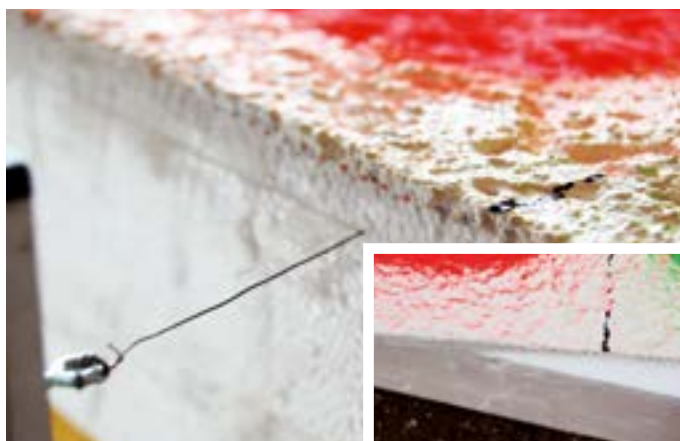
Abb. 7: Schichtschnitt der Polystyrol-Dämmung

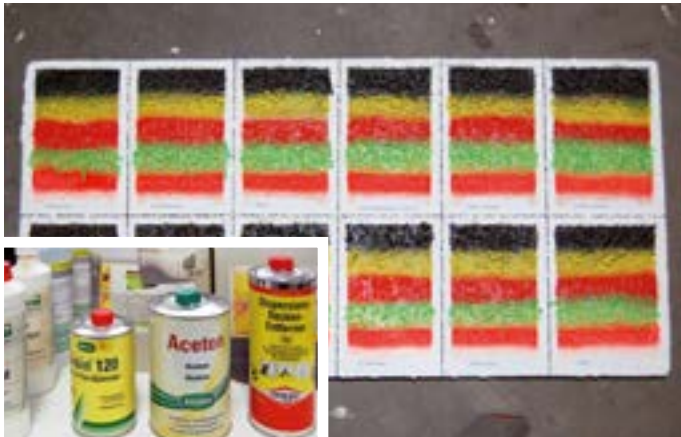
Abb. 9: Testfläche und verwendete Graffiti- und Farb-Entferner

Die Testfläche wurde vermessen und in 12 Testbereiche für verschiedene Graffiti-Entferner und im Baumarkt erhältliche Farblösemittel unterteilt und beschriftet [Abb. 9]. Die bereits im Versuch 1.1. verwendeten Buntsprühlacke verschiedener Hersteller und Unterbodenschutz wurden auf die Putzschicht aufgebracht. Die Testplatte wurde dann 24 Stunden zum Einwirken und Trocknen bei ca. 18 Grad gelagert. Es wurden dann 20-25 ml des jeweiligen Graffiti-Entfernern bzw. Farblösemittels gemäß Anwenderhinweis des Herstellers aufgebracht. Nach den entsprechenden Einwirkzeiten (max. 10 Min.) wurde die Reaktion mit Wasser unterbrochen. Anschließend wurde das Polystyrol der Dämmschicht von hinten scheibenweise abgetragen, um Schäden durch die Lösemittel im Untergrund sichtbar zu machen [Abb. 10]. Die Schichtdicke des letzten Schnittes mit Putz betrug 2,5 cm.

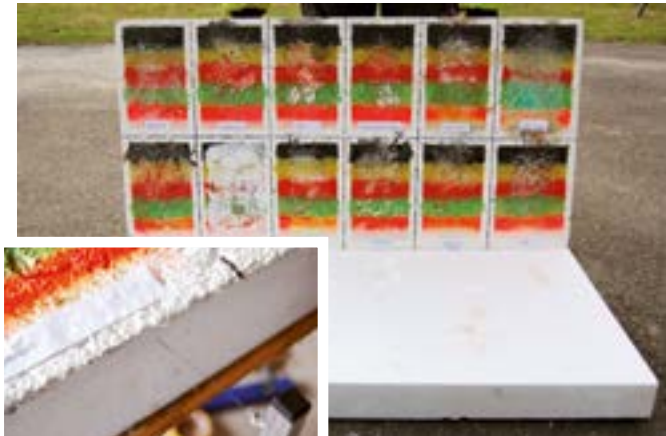
Abb. 10: Testfläche mit Graffiti-Entferner und Schichtschnitt

Wie bereits im Vorversuch war hierbei auffällig, dass die in den Baumärkten erhältlichen Graffiti- und Farblösemittel den größten Schaden an der Polystyrol-Dämmung anrichten.

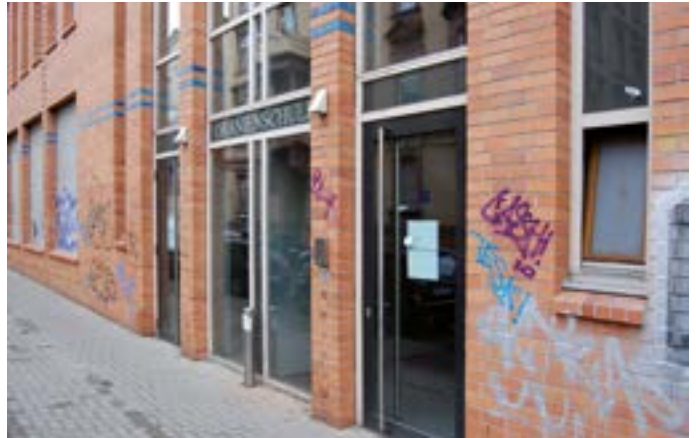
Abb. 18: Gefahrenobjekt, z.B. Schule

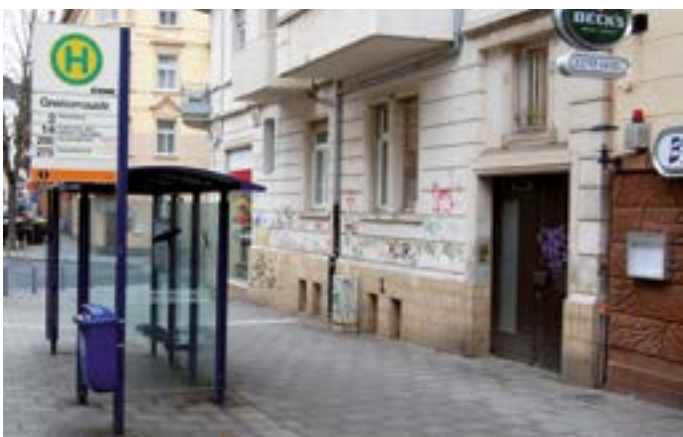
Abb. 19: Gefahrenquelle, z.B. Bus-/Bahnhaltstelle

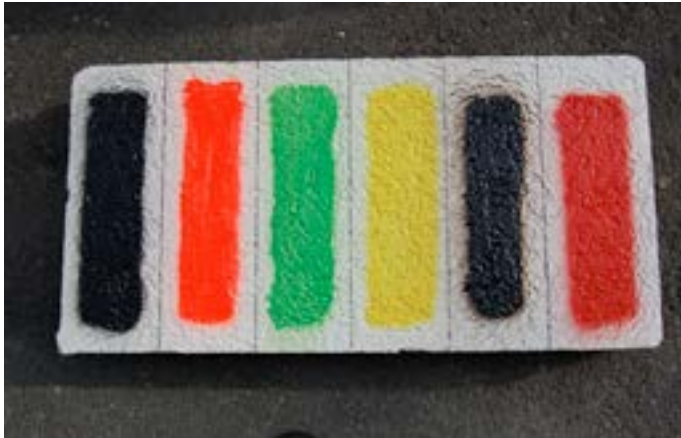
Abb.20: Sprühlackfarbe auf Anti-Graffiti-Schutzsystem

Der Schutzlack wurde gemäß Herstellerangaben auf die Putzschicht aufgebracht und im Anschluss, mit Buntsprühlacken, wie in den beiden o.g. Versuchen versehen (Abb. 20). Nach 24 Stunden wurden die aufgetragenen Graffiti-Farben mit den zum Anti-Graffiti-Schutzsystem gehörenden Graffiti-Reinigern entfernt. Selbst die Putzschicht und Fassadenfarbe blieb nach der Reinigung erhalten und das Graffiti wurde zu 98 % entfernt (Abb.21). Der Schichtschnitt (Dicke: 2 cm) zeigte keine Schädigung der Polystyrol-Dämmung (Abb. 22).

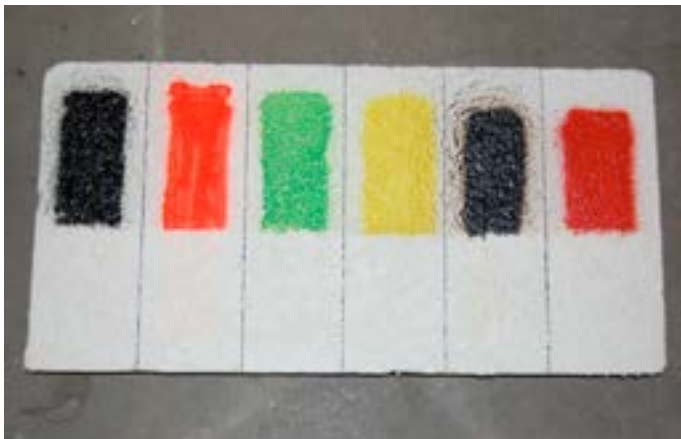
Abb.21: Graffiti-Entfernung von Anti-Graffiti-Schutzsystem
